TRABAJO DE INVESTIGACIÓN
“DIAGNÓSTICO DE LA INFRAESTRUCTURA DE SALUD EN EL
DISTRITO DE PAIMAS, PROVINCIA DE AYABACA,
DEPARTAMENTO DE PIURA – PERÚ.2019”

BACH. KEVIN GUSTAVO ANDRES ZAPATA SILVA

The predominant type of material is confined masonry that represents 75% of all health facilities evaluated, the main risk observed is the age of the buildings at a 75% incidence. The average age is 29 years. It was supported by the Municipality of the District of Paimas and the director of the EESS. Paimas.

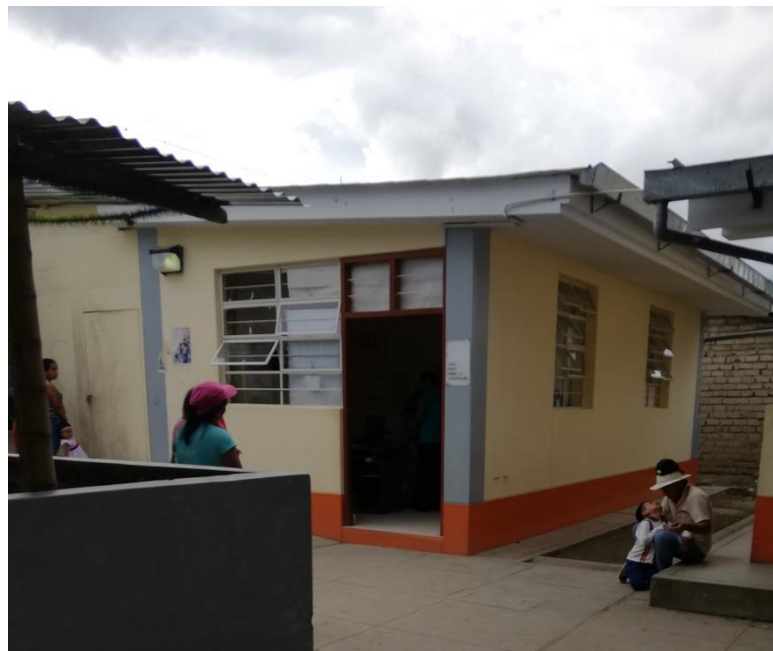
Por su ubicación cercana a la rampa de ingreso está propenso a recibir el agua de lluvias y que ésta ingrese al ambiente contiguo. Además, solo presenta cunetas de piso en la parte posterior del bloque que no son lo suficientemente profundas para un funcionamiento eficiente.

FIGURA 6.2. INGRESO AL BLOQUE 01 – PAIMAS I-4.

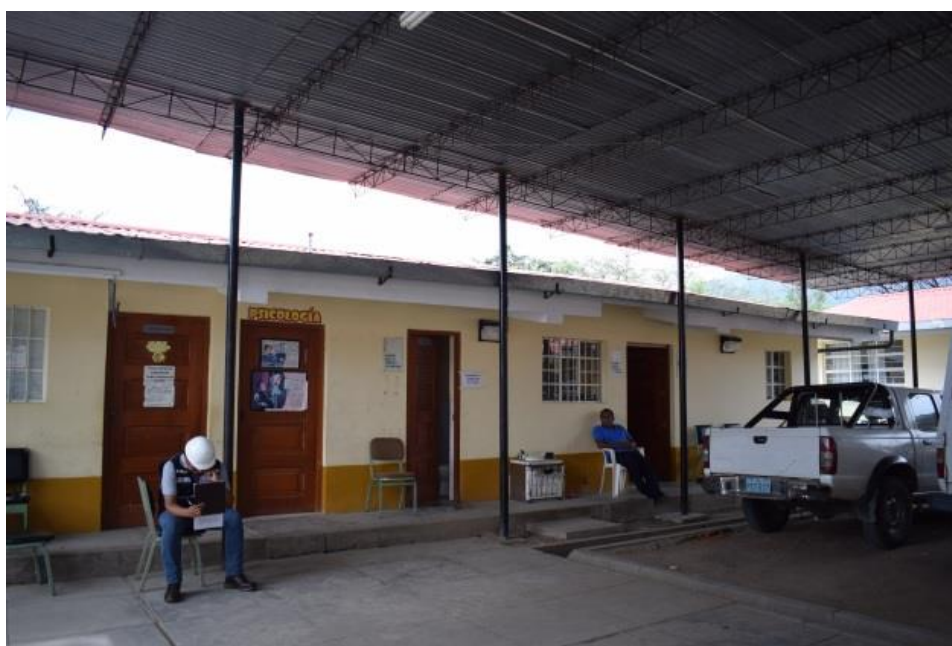
El techo es de losa aligerada a dos aguas con cobertura de plancha de PVC tipo teja andina, la cual ha sido dañada producto de las lluvias. En los aleros del techo se encuentran las canaletas metálicas pluviales aéreas las cuales presentan un deterioro producto de las lluvias y los encuentros con los montantes que bajan hacia las cunetas no son adecuados. Los espacios interiores se encuentran en regular estado de conservación, salvo algunos muros que presentan humedad, pero en un porcentaje bajo.

Este bloque presenta un problema estructural, ya que, por lo observado en visita de campo, parece que en un principio fueron dos bloques independientes posteriormente unidos generando esta unión el área de sala de espera y la oficina de Epidemiología. Ambas áreas no presentan un techo de losa aligerada, sino un falso cielo raso de triplay y con cobertura de plancha de PVC tipo teja andina, dejando pasar la humedad de las lluvias a los muros interiores, pero sobretodo generando un peligro para los usuarios.

FIGURA 6.4. VISTA POSTERIOR DEL BLOQUE 02 – PAIMAS I-4

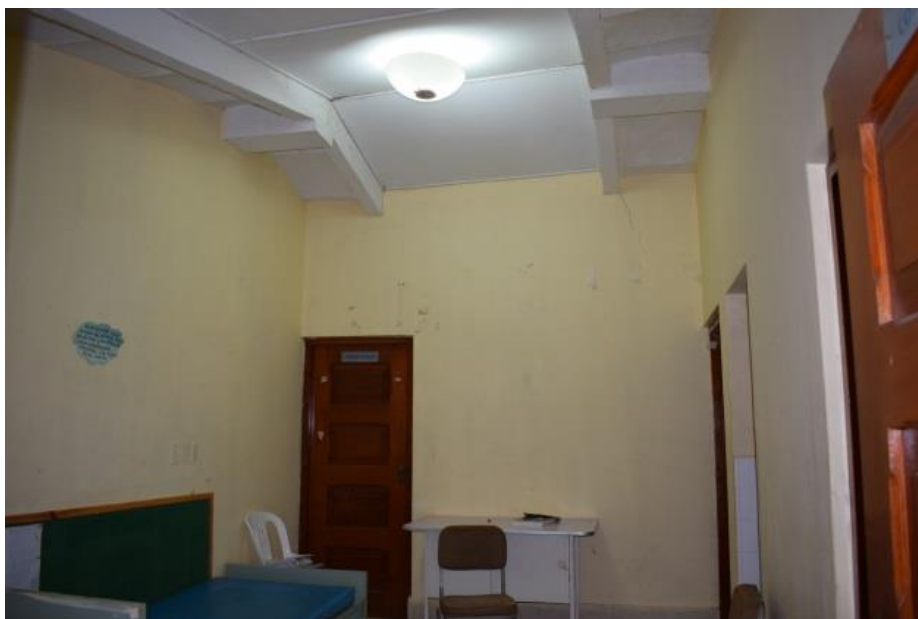
FIGURA 6.5. SALA DE ESPERA FALSO CIELO DE TRIPLAY BLOQUE 2 – PAIMAS I-4

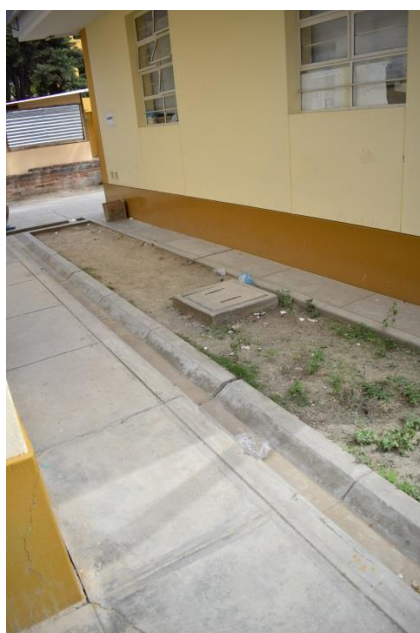
FIGURA 6.6. CUNETA EN FACHADA LATERAL BLOQUE 2 – PAIMAS I-4

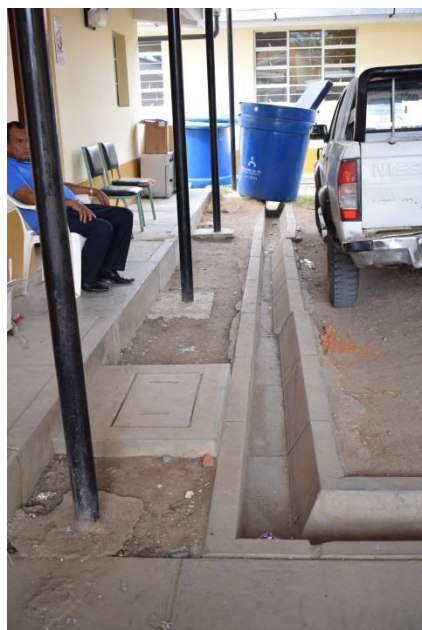
FIGURA 6.7. CUNETA EN FACHADA POSTERIOR BLOQUE 2 – PAIMAS I-4

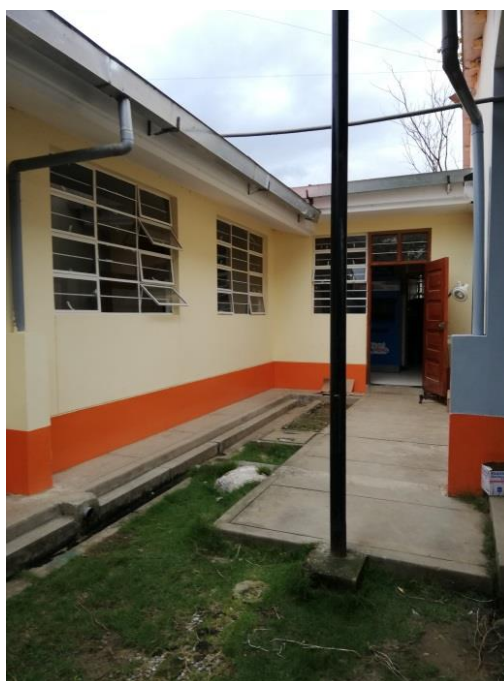
Exteriormente presenta una vereda perimetral de sección muy corta. Además, en algunas zonas existen rajaduras y asentamiento. El bloque 3 tiene cunetas de piso en la parte frontal y lateral con profundidades diferentes, siendo la frontal menos profunda lo que hace que no funcione correctamente y el agua rebalse.

FIGURA 6.9 VEREDAS ANGOSTAS BLOQUE 03 – PAIMAS I-4

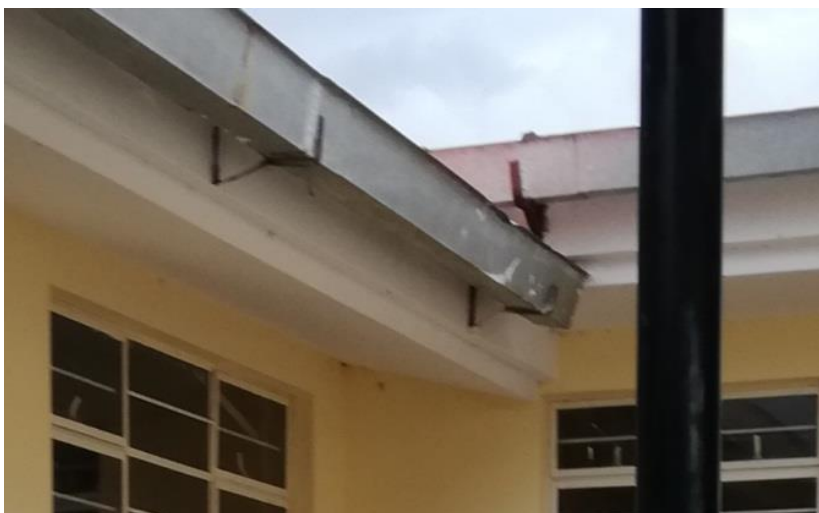
Este bloque tiene dos tipos de techo, uno a un agua que se ubica sobre el consultorio obstétrico y el acceso a la zona de hospitalización y otro a dos aguas sobre el centro obstétrico y la zona de hospitalización. Ambos techos son de losa aligerada con cubierta de plancha de PVC tipo teja andina. En los aleros del techo se encuentran las canaletas metálicas pluviales aéreas las cuales presentan un deterioro producto de las lluvias y los encuentros con los montantes que bajan hacia las cunetas no son adecuados.

FIGURA 6.10. CANALETAS AEREAS DETERIORADAS BLOQUE 3 – PAIMAS I-4

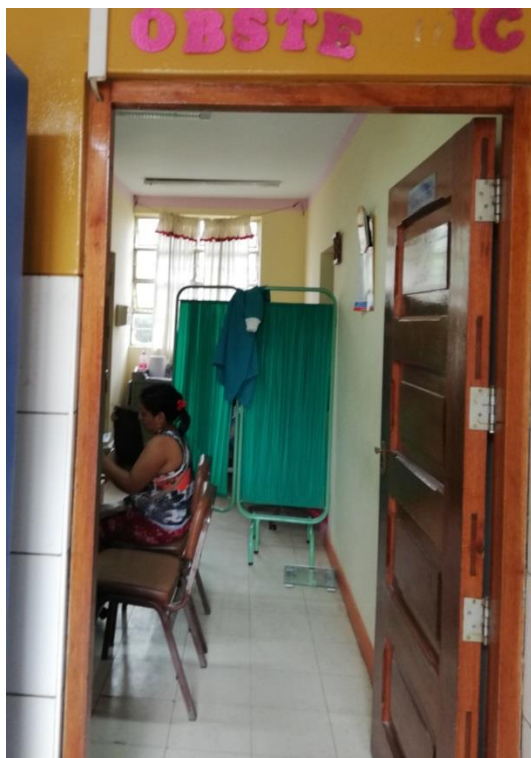
El consultorio de obstetricia tiene un piso vinílico que no cumple con la Norma Técnica de Salud 113 (MINSA, 2015) para establecimientos de primer nivel de atención.

FIGURA 6.11. CONSULTORIO OBSTETRICO BLOQUE 03 – PAIMAS I-4

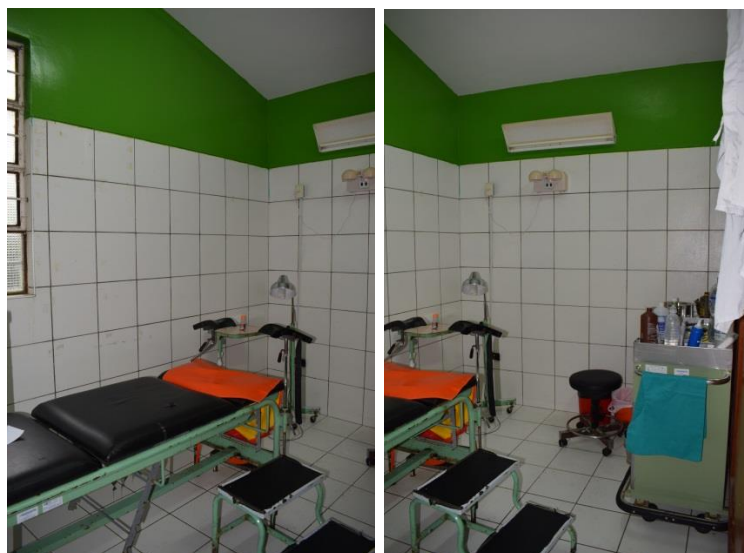
El Centro Obstétrico se encuentra en buen estado. Todos los ambientes presentan piso cerámico con contra zócalo cerámico que oscila entre 1.20 y 2.10 de altura, solamente los corredores presentan piso vinílico. Los muros no presentan humedad ni los cielos rasos. Los servicios higiénicos dentro del centro obstétrico también se encuentran en buen estado de conservación.

FIGURA 6.12. SALA DE PARTOS BLOQUE 3 – PAIMAS I-4

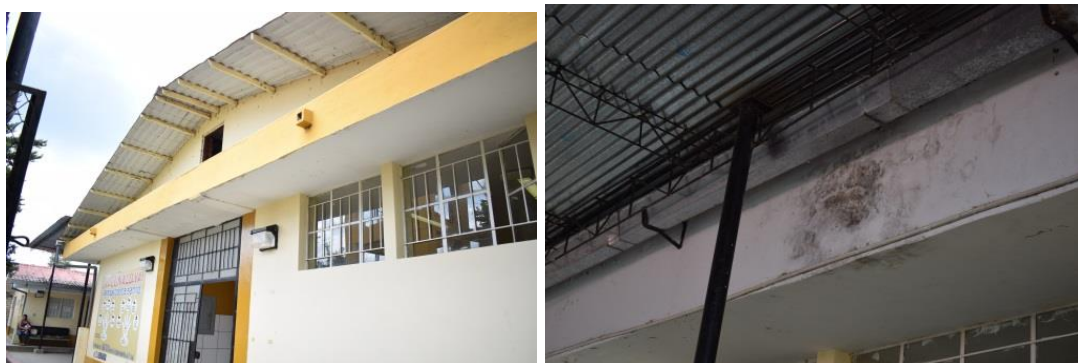
Este bloque tiene una losa aligerada plana y sobre ésta, una estructura de madera a dos aguas con cobertura de plancha de PVC tipo teja andina. El cielo raso de la losa aligerada plana se encuentra sin humedad y en buen estado; sin embargo, sobre esta losa aligerada existe un espacio hasta la cobertura final, siendo este lugar un foco de contaminación. Parte de este altillo se usa como almacén de papeles. Este bloque tiene instalada solo una canaleta de techo metálica y la zona donde se ubica presenta humedad en el alero de la losa aligerada.

FIGURA 6.14. VISTA POSTERIOR DE BLOQUE 4 – PAIMAS I-4.

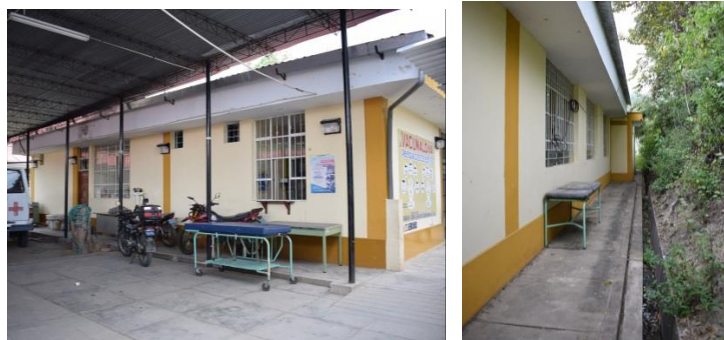
Exteriormente, presenta una vereda perimetral que, a diferencia de los bloques anteriores, sí presenta la sección correcta para transitar libremente. Solo un lado lateral de la vereda está conectado a una cuneta, la cual es profunda y cumple su fin.

FIGURA 6.15. VISTA POSTERIOR Y VISTA ANTERIOR (VEREDA) BLOQUE 04 – PAIMAS I-4.

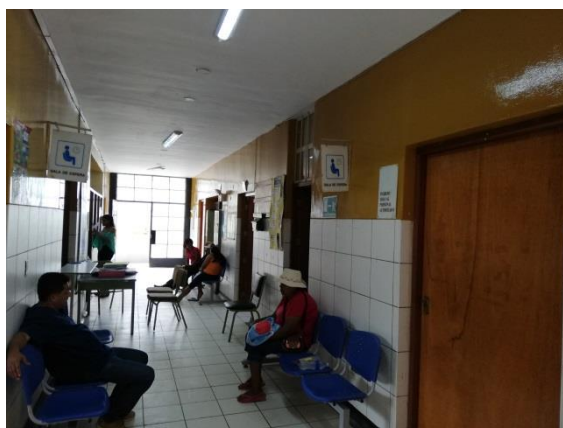
Los muros interiores de los ambientes del bloque 4 no presentan un grado de humedad alto y se encuentran en buen estado de conservación. Todas las ventanas son de vidrio con carpintería metálica.

FIGURA 6.16. CORREDOR Y SALA DE ESPERA BLOQUE 4 – PAIMAS I-4.

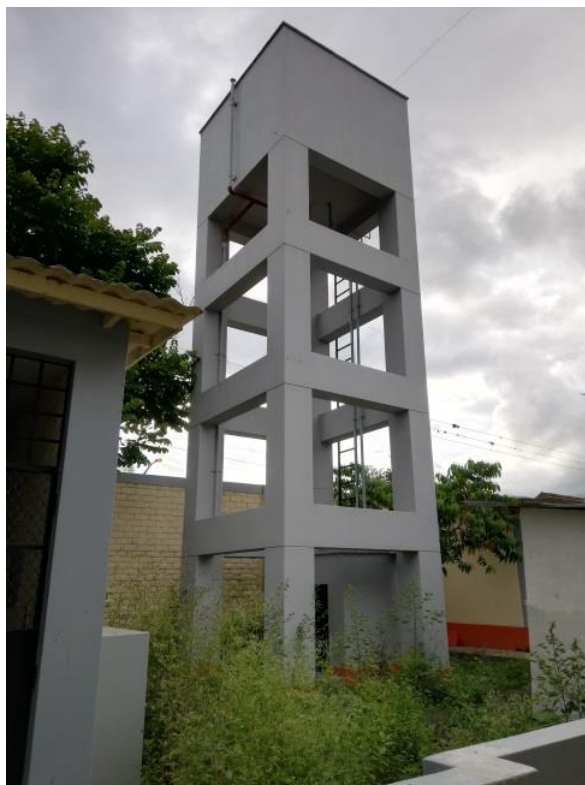
Este bloque tiene forma compacta y regular. La construcción es de muros de albañilería confinada por columnas de concreto armado, presenta una losa aligerada en el cuarto de bombas y en el mismo tanque elevado, los cuales tienen una cobertura de ladrillo pastelero. El cuarto de bombas presenta una puerta de carpintería metálica. Presenta una escalera de gato metálica para subir al tanque elevado la cual está en buen estado de conservación, pero no tiene la canastilla metálica de protección.

FIGURA 6.18. VISTA POSTERIOR BLOQUE 6 – PAIMAS I-4.

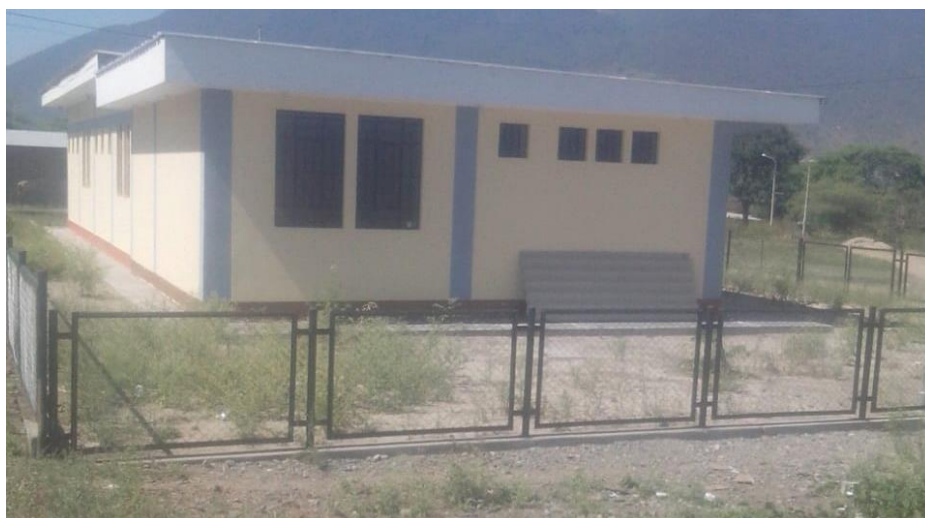
Su material de construcción es material noble, muros de albañilería confinada y losa aligerada. Tiene un cerco perimétrico de carpintería metálica que no brinda las adecuadas condiciones de seguridad y/o protección que debe darle al EE. SS (Dimensiones y tipo de material).

FIGURA 6.20. VISTA LATERAL 1 Y DEL CERCO PERIMETRICO DEL EE.SS. JAMBUR I-1

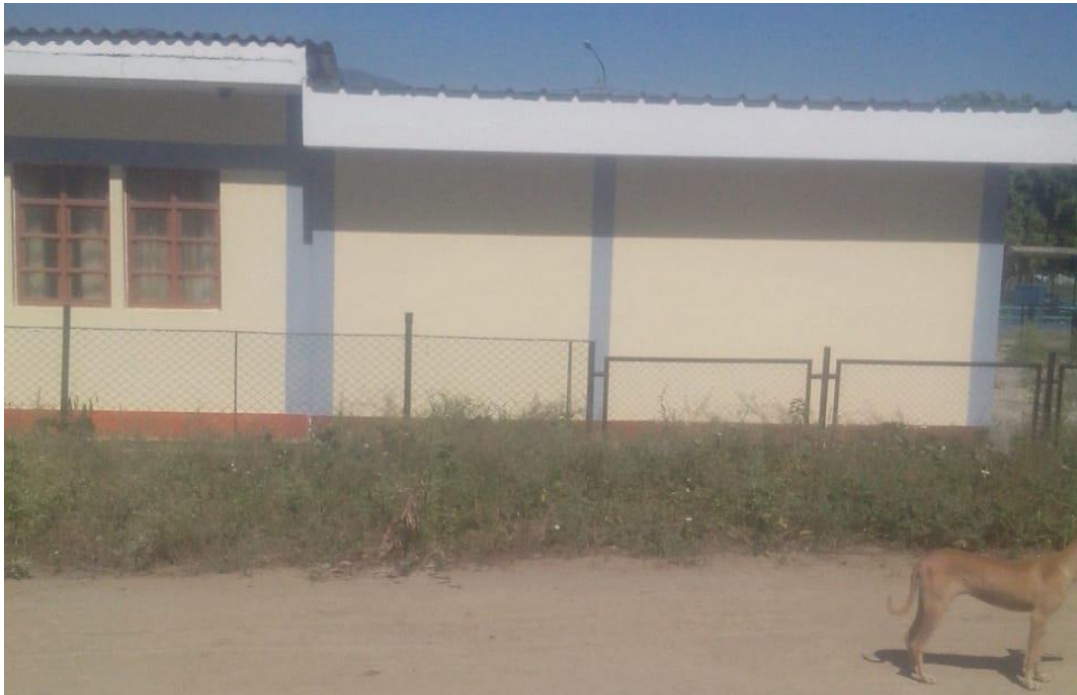
No existe continuidad de muros en altura del primer nivel, la cobertura es de material noble, con protección ante las precipitaciones. El cerco perimétrico en los 4 lados ni brinda las condiciones de seguridad colectiva.

FIGURA 6.21. VISTA LATERAL 2 Y DEL CERCO PERIMETRICO DEL EE.SS. JAMBUR I-1

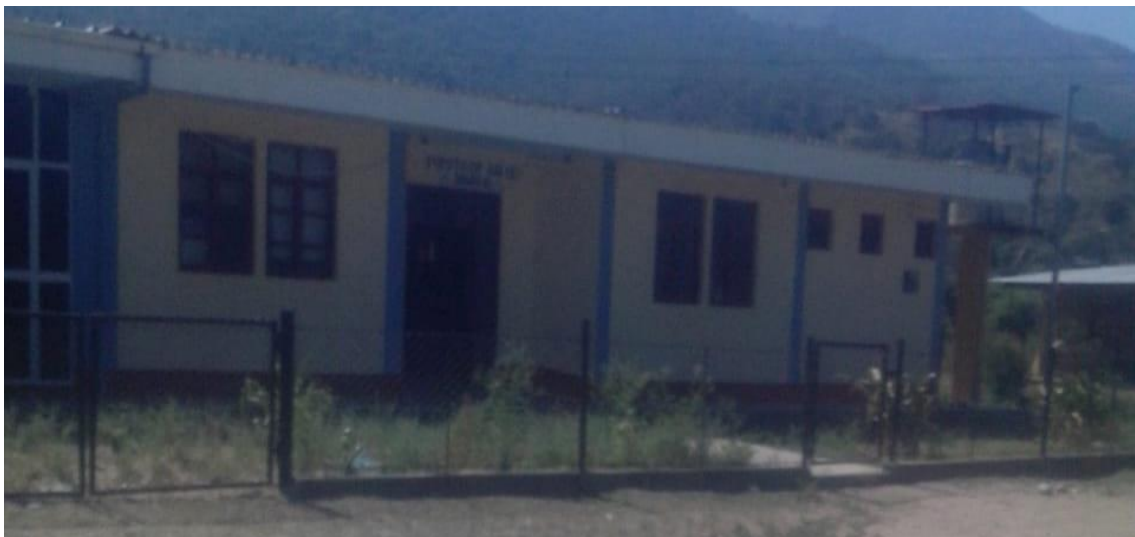
FIGURA 6.22. INGRESO AL EE.SS. JAMBUR I-1

El ingreso del EE.SS. tiene un inadecuado acceso a la vía que lo comunica, se debe considerar la ampliación del cerco perimétrico para uso de estacionamiento de ambulancias o el libre acceso de vehículos al ingreso principal o para cualquier emergencia.

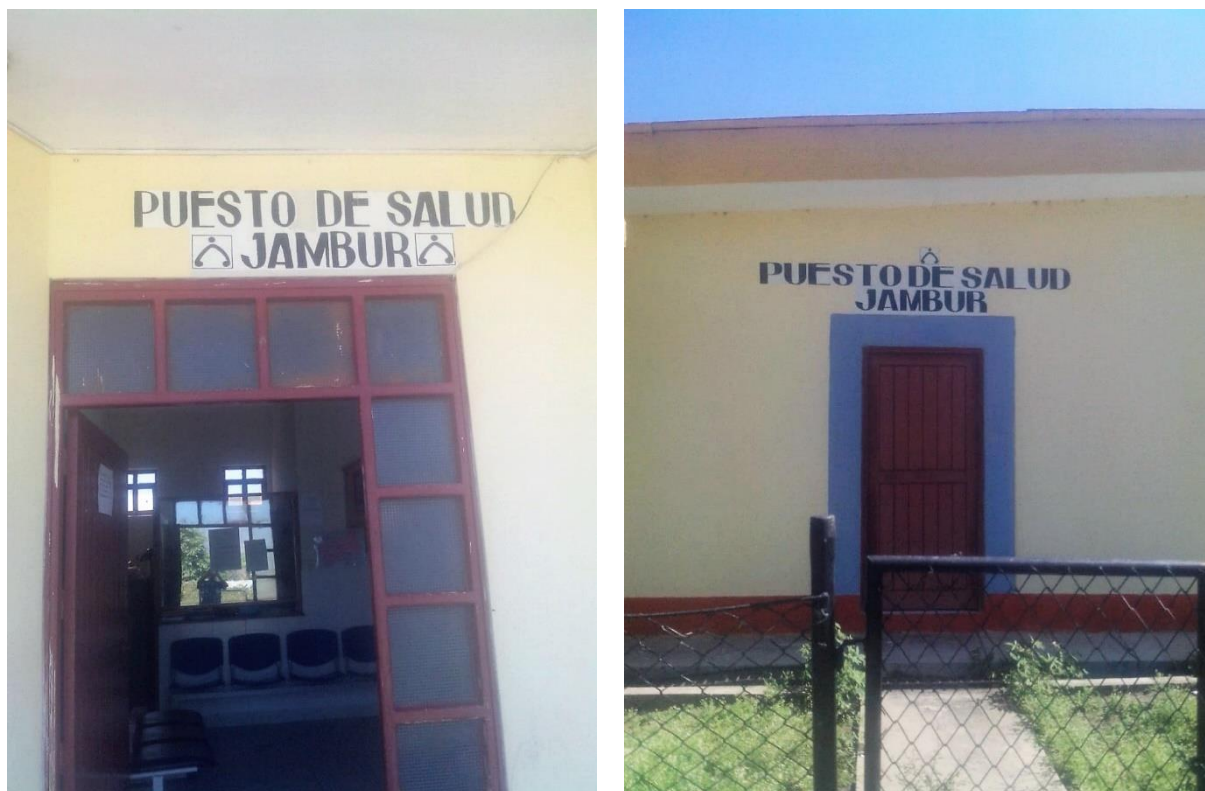
El ingreso principal, cumple con el ancho mínimo 1.80 m del ingreso principal, el cual está establecido en el Anexo 01 de la NTS N° 013. El acceso lateral solo es para el ingreso del personal que labora en el EE.SS.

FIGURA 6.23. INGRESO POSTERIOR Y LATERAL AL EE.SS. JAMBUR I-1

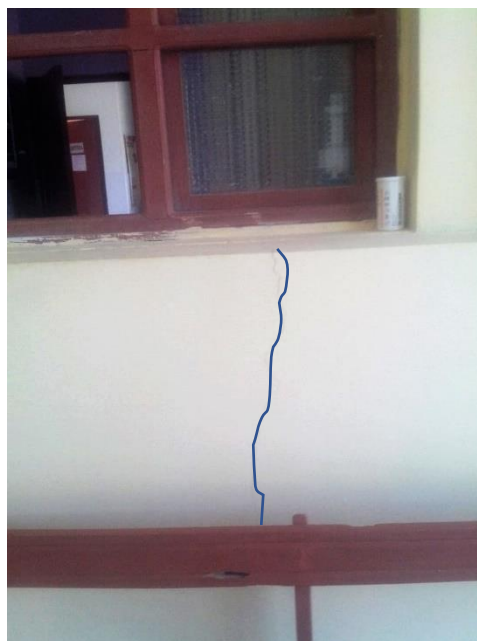
Los alféizares de ventanas están presentando fisuras debido al asentamiento que tiene el terreno, los constantes movimientos sísmicos que se han venido presentando en los últimos años todo esto incrementándose en los pisos de la sala de espera donde las fisuras se ven dibujadas en el enchape cerámico que presenta el EE.SS.

FIGURA 6.24. FISURA EN ALFÉIZAR DEL EE.SS. JAMBUR I-1

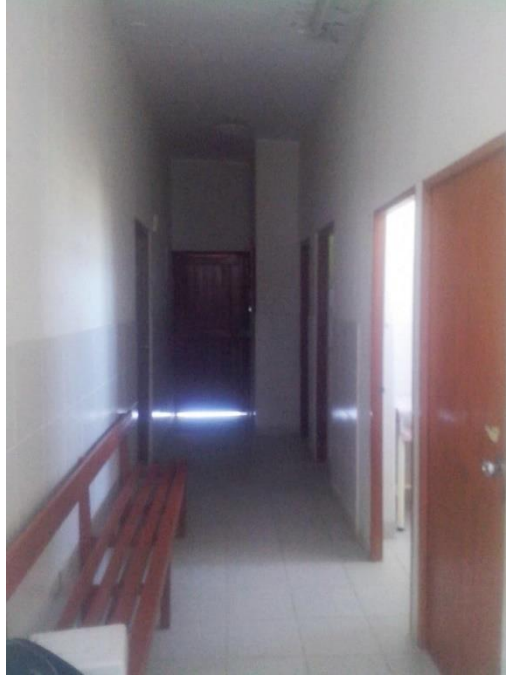
Los pasadizos no cumplen con el ancho mínimo de 2.40 m. libre entre muros de la circulación interior. Además, indica que, si los corredores que cumplen la función de sala de espera, se debe considerar 0.60m adicionales si la espera es hacia un solo lado o 1.20 m. se es a ambos lados. En la Figura 6.25. Se muestra que el corredor del EE.SS. no cumple con los criterios mínimos de circulación de acuerdo a la NTS N° 113.

FIGURA 6.25. PASADIZO DE ESPERA EN EE.SS. JAMBUR I-1

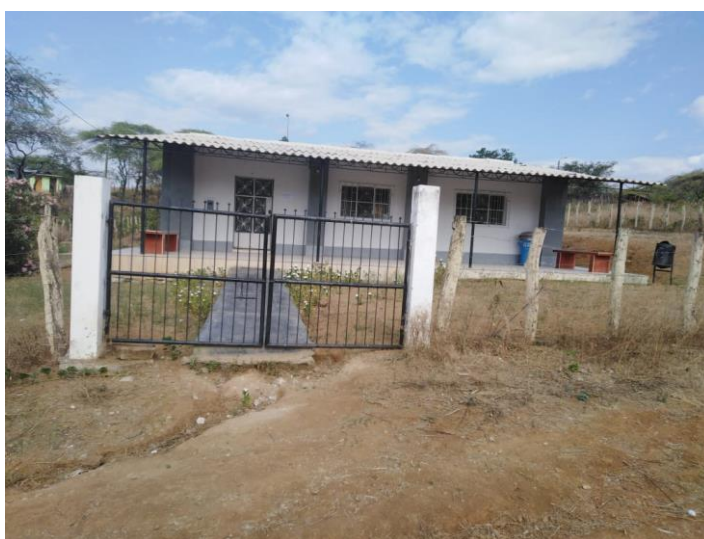
El centro de salud necesita una reconstrucción en su totalidad. Se mostrarán las más grandes deficiencias que se presenta. Es una estructura antigua que no fue ejecutada respetando ni la más antigua norma del Reglamento Nacional de Edificaciones.

FIGURA 6.29. VISTA POSTERIOR DEL EE.SS. LA SAUCHA I-1

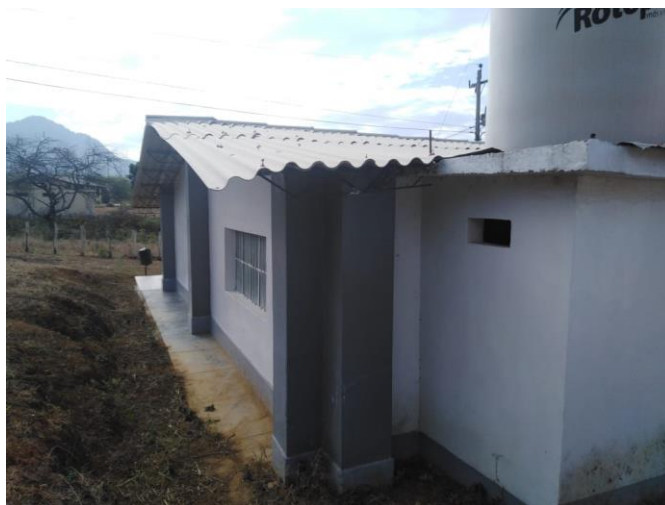
No presenta cerco perimétrico, las veredas perimetrales son muy angostas, no cumplen los anchos mínimos de la NTS N° 113.

FIGURA 6.30. VISTA ANTERIOR DEL EE.SS. LA SAUCHA I-1

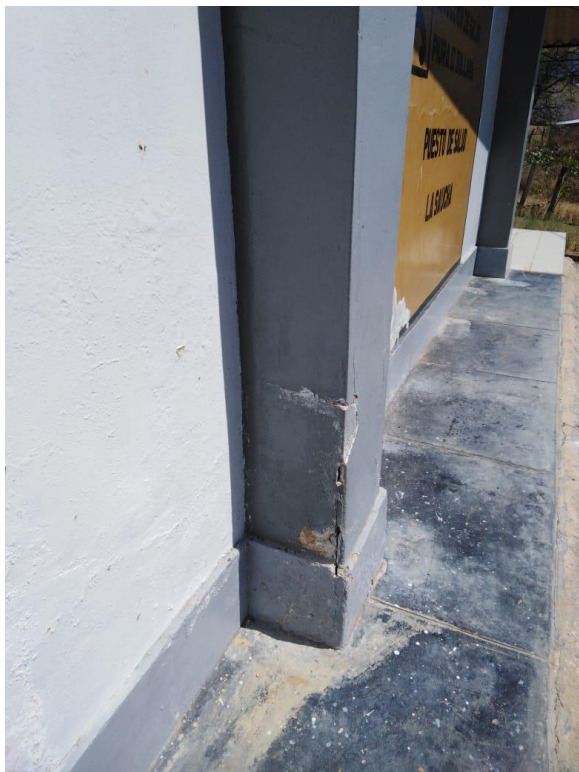
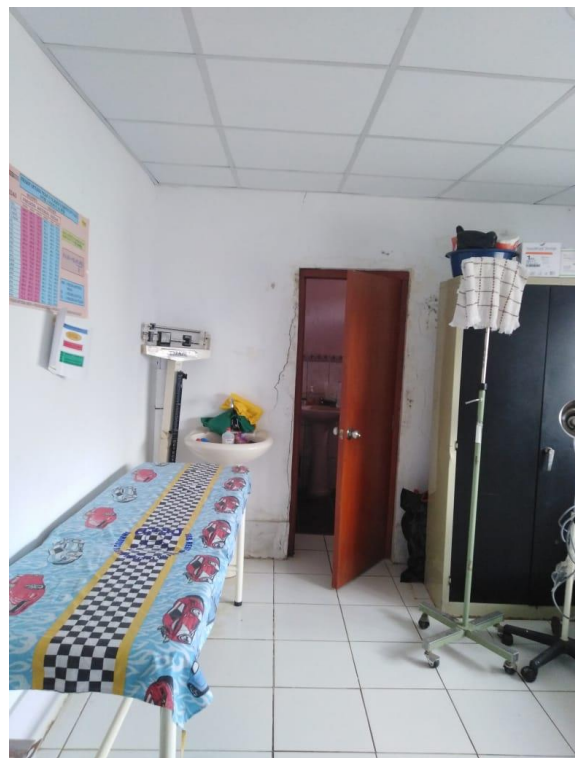
FIGURA 6.32. COLUMNA LATERAL Y VANO DE LA PUERTA DE SSHH PRESENTAN FISURAS EE.SS. LA SAUCHA I-1

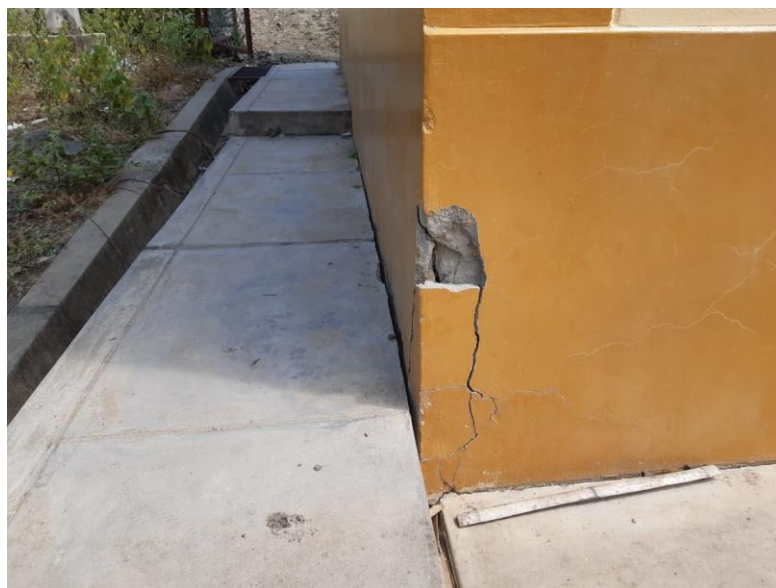
El centro de salud necesita una reconstrucción en su totalidad. Se mostrarán las más grandes deficiencias que se presenta. Es una estructura antigua que no fue ejecutada respetando ni la más antigua norma del Reglamento Nacional de Edificaciones.

FIGURA 6.33. BASE DE SOBRECIMIENTO DEL EE.SS. TONDOPA I-1

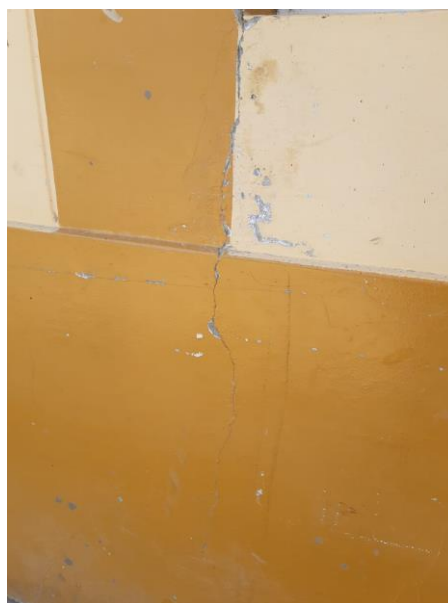
FIGURA 6.34. FISURA POR ROZAMIENTO CON ALFEIZAR DE VENTANA DEL EE.SS. TONDOPA I-1
